دستورالعمل تعمیراتی

قطعات قالباق سوپاپ

دود و هوای TU5

کلید مدرک ۱۷۳۰۹

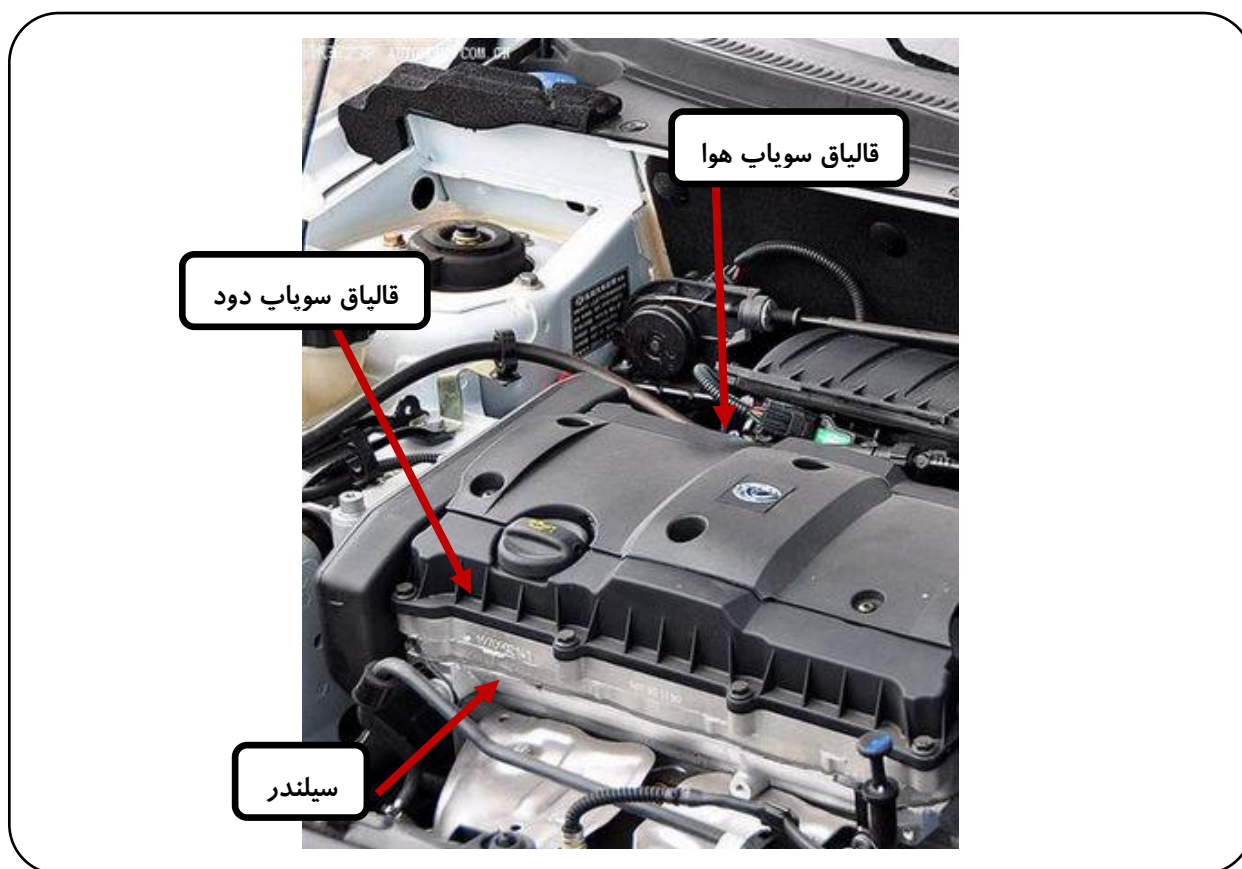
محل قرار گیری قالیپاق سوپاپ دود و هوا در خودرو و قطعات متصل به آن: جایگاه این قطعه در موتور TU5 بر روی سرسیلندر و سوپاپهای ورودی هوا می باشد و سمت پشت کاپوت خودرو (سمت قرارگیری منیفولد هوا و ریل سوخت و در سمت مقابل قالیپاق سوپاپ دود) قرار دارد. این قطعه توسط ۸ پیچ به سر سیلندر متصل و آب بندی می گردد. شیلنگ بخارات روغن محفظه سیلندر از یک سمت به سرشیلنگی قالیپاق سوپاپ هوا و از سمتی دیگر به تراشل بادی (محفظه تنظیم هوای ورودی) و منیفولد هوا متصل می گردد. پس از مونتاژ قالیپاق سوپاپ دود و هوا و نصب شیلنگهای مربوطه، قطعه درپوش موتور توسط ۳ پیچ بر روی قالیپاق سوپاپ هوا نصب می گردد.

نحوه عملکرد قالیپاق سوپاپ هوا در خودرو ۲۰۶ با مدل TU5: عملکرد قطعه فوق در موتور TU5 به این صورت است که با آب بندی مناسب مانع از نشت روغن موتور در هنگام عملکرد آن به خارج و همچنین مانع از ورود مواد خارجی به محفظه موتور می گردد. این قطعه با توجه به موقعیت قرار گیری آن در موتور به گونه ای طراحی شده است که بخارات روغن موتور را توسط شیلنگی که از آن خارج شده به دریچه گاز (توسط شیلنگ ضخیم تر) و به منیفولد هوا (شیلنگ باریک تر) انتقال می دهد.

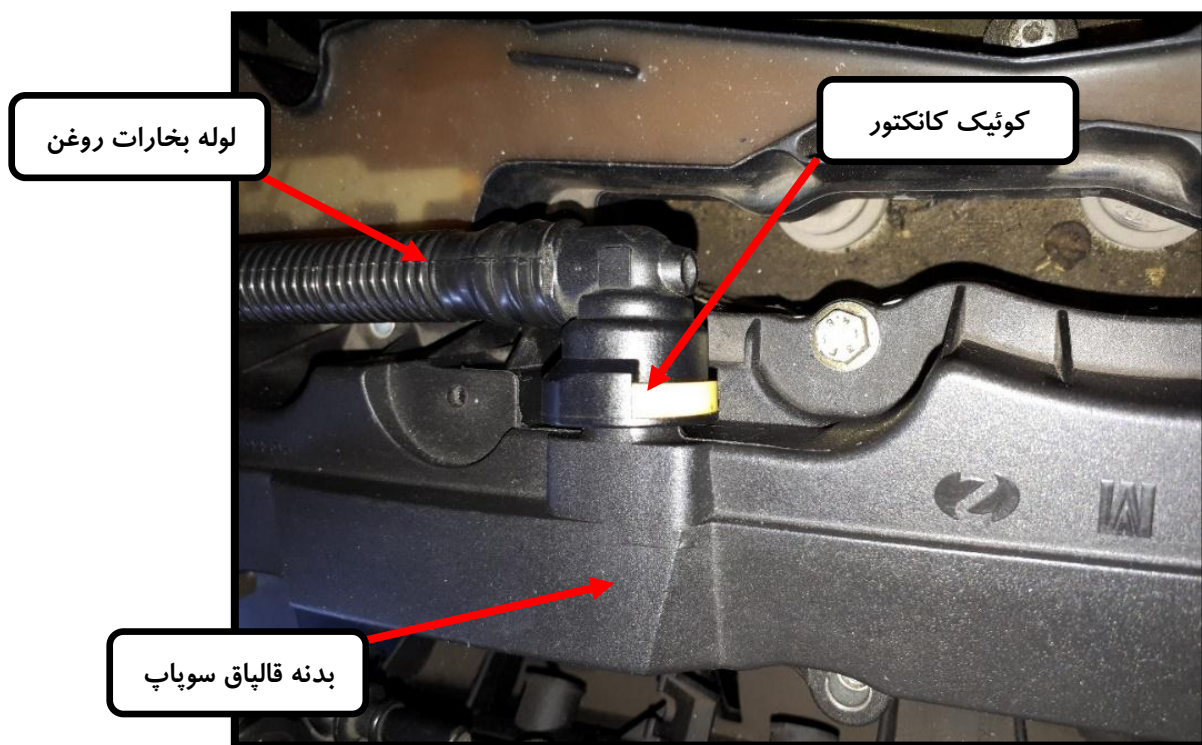
بررسی بند ۱ : قطعه نشستی بخارات روغن دارد. نشستی از قسمت سرشیلنگی و کانکتور شیلنگ میباشد .

۱-۱ قفل کن کوئیک کانکتور باید بخوبی عمل کند و براحتی از جای خود خارج نشود و یا لق نباشد . در صورت وجود اتفاق فوق منجر به نفوذ بخارات روغن شده و اطراف محل سرشیلنگی روغنی میشود .

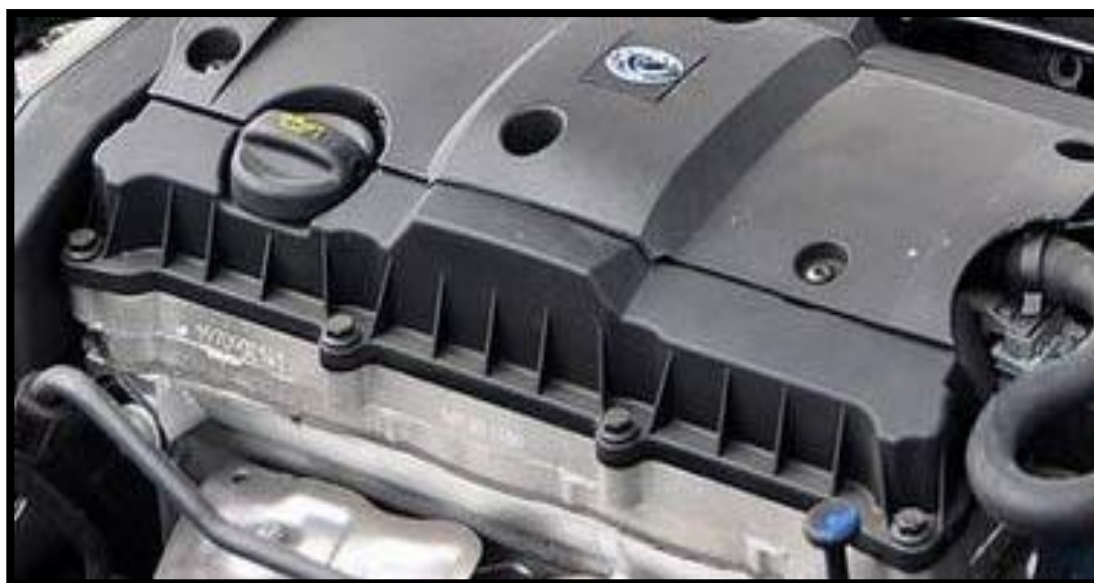
بررسی بند ۲ : قطعه نشستی روغن دارد . نشستی از قسمت سیل آبندی (واشر صفحه ایی) میباشد.

۱-۲ با توجه به اینکه سطح سرسیلندر باید بدون خط و خش باشد و صافی سطح آن رعایت شده باشد، محل مذکور بررسی گردد که بر اثر تعمیرات و یا اتفاق دیگری آسیب ندیده باشد.

۲-۲ تابیدگی و اعوجاج واشر صفحه ایی، که میتواند بر اثر حرارت و یا دمای بیش از حد موتور اتفاق بیافتد بررسی شود.

۲-۳ سیل آبندی قطعه واشر صفحه ایی در عملکرد و کارکرد موتور باعث احتمال تغییرات در ابعاد میشود که منجر به نشتی میشود، ناحیه مذکور مورد بررسی قرار گیرد.

۲-۴ ناحیه سیل آبندی واشر نباید کوچکترین آسیبی دیده باشد. در هنگام تعمیرات و یا مونتاژ در خط ایران خودرو احتمال پاره شدن و یا خراشیدگی وجود دارد که نیاز به بررسی میباشد.

2-5 گشتاور پیچ های اتصال درب سوپاپ به سرسیلندر را بررسی کنید. گشتاور پیچ ها 10 ± 2 نیوتن متر

2-6 نقاط آغشته به روغن شستشو شود سپس از موتور تست گرفته شود. تست جاده ۱۵ کیلومتری گرفته شود زیرا این تست سبب افزایش فشار روغن میگردد.

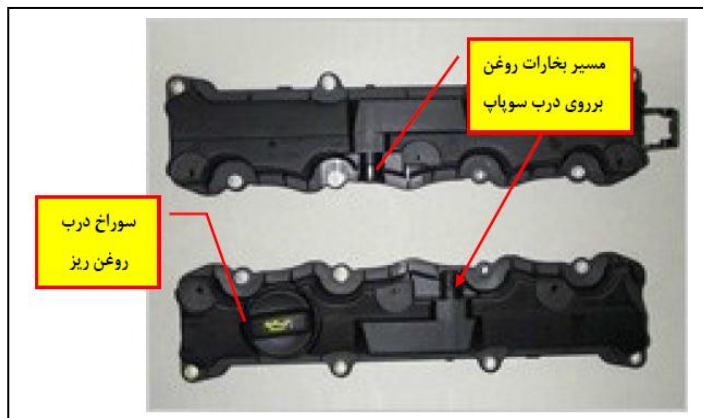
۴-۵ نشتی روغن از سوراخ درب روغن ریز: در صورت مشاهده نشتی روغن از سوراخ درب روغن ریز موتور می بایست مسیر بخارات روغن بر روی درب سوپاپ مورد بررسی قرار گیرد در صورت مسدود بودن مسیر، درب سوپاپ تعویض گردد.

مهم: هرگونه دستکاری قطعه مانند استفاده از چسب و یا واشر اضافی در قطعه برای رفع نشتی مورد تایید نمیباشد. توجه: هنگام دمونتاز درب سوپاپ تعویض واشر درب سوپاپ الزامی می باشد.
