دستورالعمل عیب یابی

سیستم صوتی و تصویری مالتی مدیا

خودرو دنا و دنا پلاس و ۲۰۷

کلید مدرک ۱۸۴۵۲

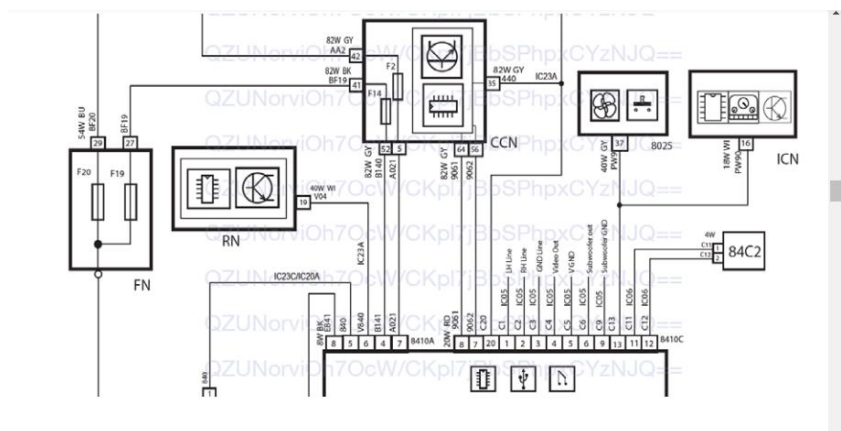
نمونه نقشه:

توجه: برای عیب یابی الکتریکی با ثبت شاسی هر خودرو میتوانید نقشه سیستم مالتی مدیا را از سیستم کسب و کار ایساکو دانلود نمایید. لذا با توجه به تناظر نقشه با دستگاه نصب شده امکان خطا در انتخاب نقشه و عیب یابی نخواهد بود.
